PROGRAM KONSERWACJI

XVIII-WIECZNYCH OŁTARZY BOCZNYCH

PW. ŚW. ANTONIEGO PADEWSKIEGO I MATKI BOSKIEJ

W KOZIENICACH – AKTUALIZACJA

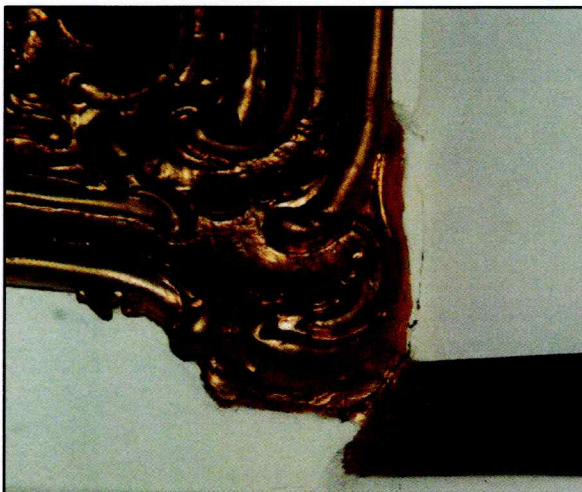
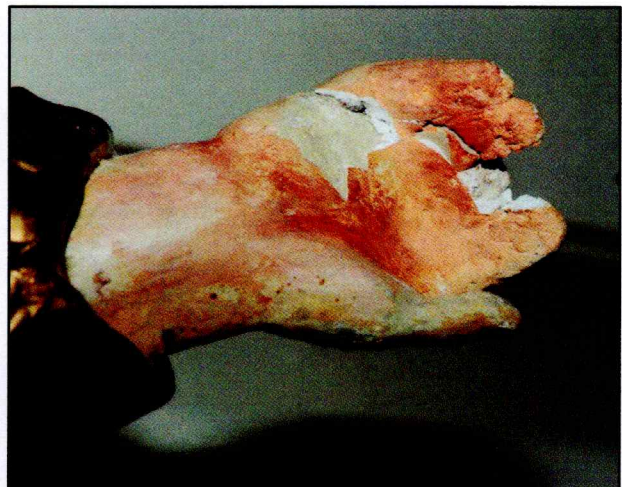
Ołtarze posiadają podobny stopień zniszczeń. Konstrukcja obiektów jest stabilna aczkolwiek w obrębie struktury występują charakterystyczne spękania występujące wzdłuż łączeń desek, którym towarzyszy wykruszania się zaprawy wraz z warstwą malarską.

- Paraloidu B-72 w toluenie i acetonie lub roztworu Hekolu I-50 w ksylenie i acetonie.
7. Wzmocnienie elementów spękanych i odkształconych. Sklejenie pęknięć struktury, rzeźb i snycerki ołtarzy. Drobne rozeschnięcia zostaną wypełnione cienkimi fornirami z drewna dobranego gatunkowo do oryginalnego lub żywicą epoksydową dwuskładnikową Axson SC 258. Do większych wstawek i uzupełnień zastosowane zostanie drewno sezonowane dobrane gatunkowo do oryginalnego. Wstawki osadzone będą na kleju glutynowym lub kleju poliwinylowym Pattex firmy Henkel przy użyciu kołków drewnianych.

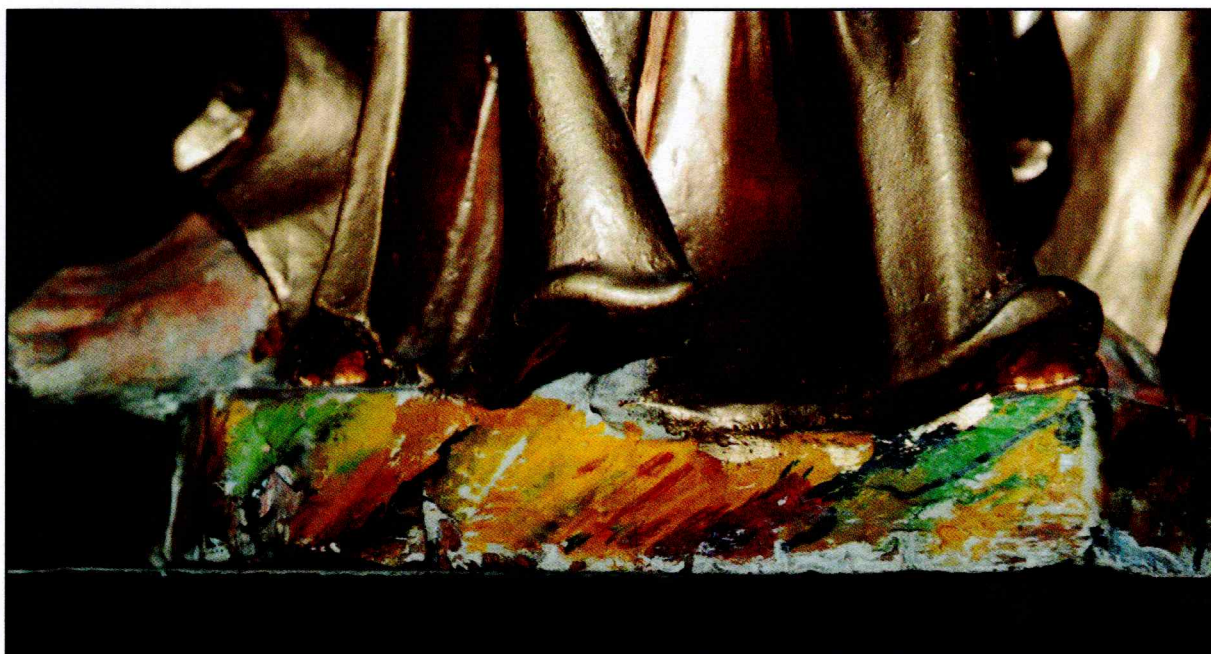
W wielu miejscach widoczne są wcześniejsze drobne spękania, które zostały w celu ich zamaskowania zalane warstwą farby jak również założone kitem klejowo kredowym.

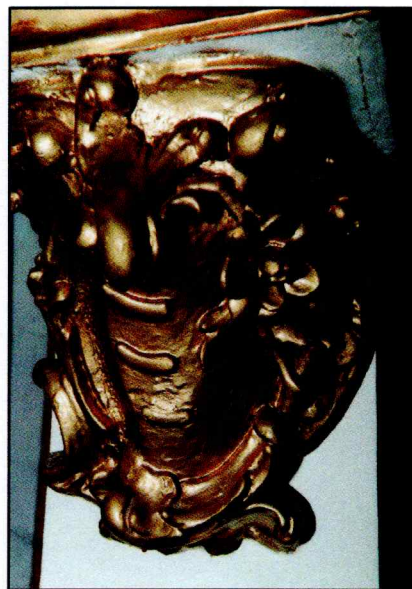
Drewno struktur jak i elementów snycerskich jest zaatakowane przez owadzie szkodniki drewna. Zauważalne jest to szczególnie w przełomach uszkodzonych krawędzi jak również o ich wcześniejszym bytowaniu świadczy fakt, iż otwory wylotowe zalane są farbą. Do niekorzystnych zmian estetycznych na obiekcie doprowadziło pokrywanie go kolejnymi warstwami malarskimi. Przed nanoszeniem następnych warstw wcześniejsze nie były usuwane oraz właściwie opracowane a ubytków w wielu miejscach nie uzupełniano co spowodowało powstanie nierównej, chropowatej powierzchni z widocznymi wgłębieniami. Analogiczna sytuacja występuje na powierzchniach złożonych. Poprzez wtórne przezłocenie detali,

profilowanych listew oraz szat figur z użyciem szlagmetal w technice olejnej efektowna plastyka rokokowych ornamentów uległa zatraceniu i spłyceniu. Ponadto metal uległ pociemnieniu, nadając ornamentyce ton w kolorze miedzi. Powierzchnie są zmatowiały, pokryte warstwą powierzchniowych zabrudzeń, a także miejscowej korozji.

Wstępnie zakłada się usunięcie wtórnych warstw szlagmetalumu i szlagaluminium. Przewiduje się zdjęcie olejnych przemalowań i odsłonięcie pierwotnej warstwy malarskiej.
